刹车片故障分析 - 双片偏磨损

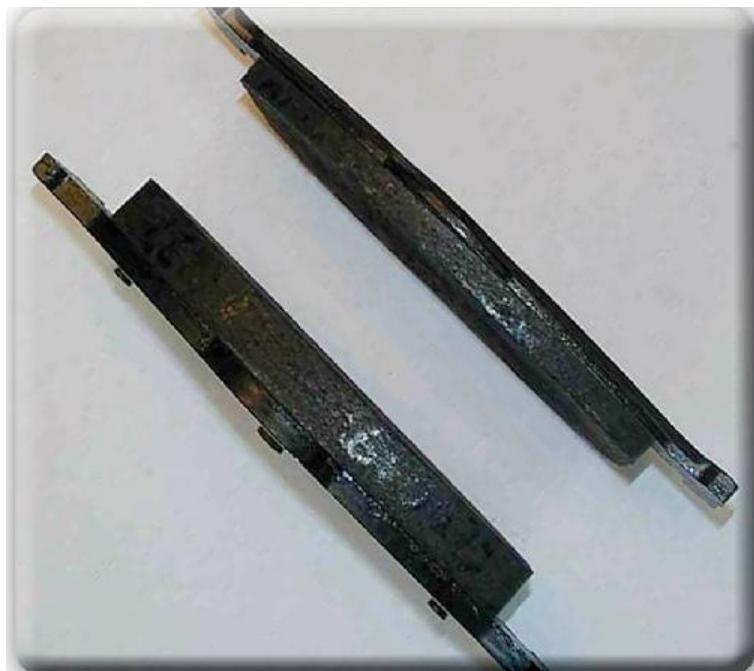
原因：卡钳活塞回位问题

影响： 车辆制动中产生偏移；不平衡的刹车片摩擦材料磨损

解决方案： 更换刹车片及维护卡钳
