Neue Konstruktion der Staubmanschette erhöht die Haltbarkeit und verhindert vorzeitigen Verschleiß

BMW

BM-WP-4738
 BM-WP-4739
 BM-WP-8861
 BM-WP-8862
 BM-TC-5164
 BM-TC-5165

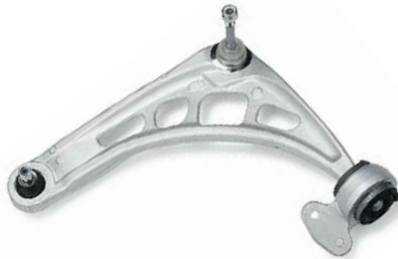
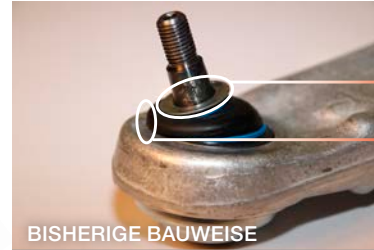
BISHERIGE BAUWEISE

Freiliegende Metallfläche.

Bei vollem Schwingungswinkel kommt die Staubmanschette mit dem Gehäuse in Berührung.

An der Staubmanschette kann es **durch den Kontakt mit umgebenden Teilen wie dem oberen Ring und dem Gehäuse zu Verschleiß und Schäden kommen**. Als Folge kann Feuchtigkeit in das Kugelgelenk eindringen und einen vorzeitigen Verschleiß des Gelenks verursachen.

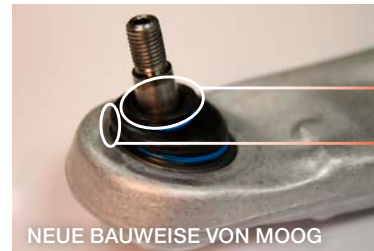
NEUE BAUWEISE VON MOOG

Gummibelag am Dichtring.

Kein Kontakt mit Staubmanschette, auch nicht beim größten Schwingungswinkel.

Um Schäden an der Staubmanschette zu vermeiden, **wurde die Form der Manschette so verändert**, dass sie nicht mehr mit den umgebenden Teilen in Berührung kommen kann – nicht einmal beim größten Schwingungswinkel. Zusätzlich **wurde der obere Ring mit einem Gummibelag versehen**, der eine verbesserte Dichtleistung bietet. Die neue Bauweise gewährleistet eine maximale Haltbarkeit von Kugelgelenk und Querlenker.
